下水処理施設構造物の長寿命化

オリジナル設計(株) ○鈴木 克利
坂本 智
福嶋 章
山崎 一義

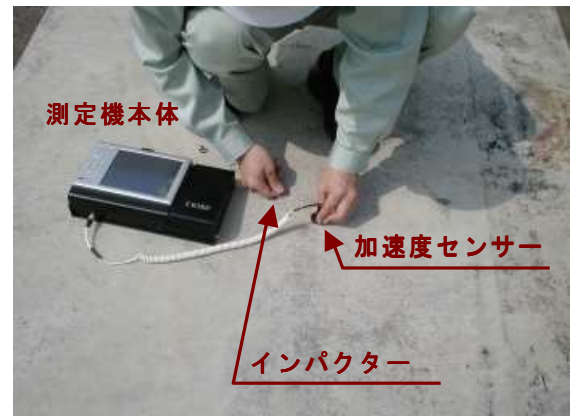
写真 - 1 調査状況

非破壊調査は、運転時における液相部および気相部の壁について、強度指標、内部劣化状況を計測した。計測は、計測面に加速度計を手で押し付け、約 5cm 離れた位置を打撃し、コンクリート内部の多重反射による応答をデジタルデータとして記録し、解析した。調査は、液相部および気相部の壁 4 面について水槽内部から行った。

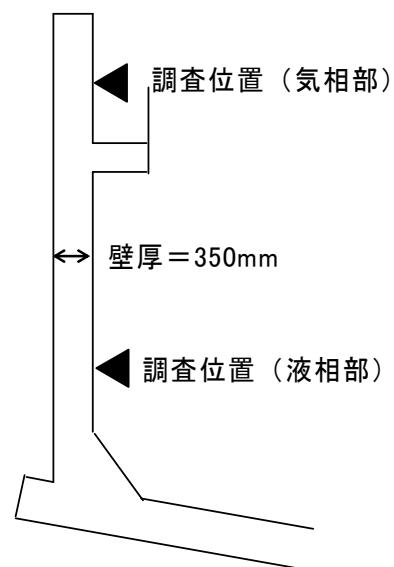
図 - 1 調査位置図

目視調査の結果、液相部においては、南側の壁に幅 0.25mm、長さ 2.3m のひびわれが生じていた。気相部は、幅 0.1~0.3mm、長さ 1.0~1.3m のひびわれが 3~4m 毎に発生していた。現地状況およびひびわれの発生状況から発生原因は、壁の上下端が拘束されており、拘束軸に対して等間隔にひびわれが発生していることから乾燥収縮によるものと判断される。

表面劣化(剥離・錆汁・脆弱化等)の状況は、液相部において南面および東面の 2 面の表面に藻が付着し、表面全体が砂状を呈したおり、脆弱化が見受けられた。気相部は、壁の表面に防食塗装が施されていたが、部分的に浮きや剥がれが確認された。

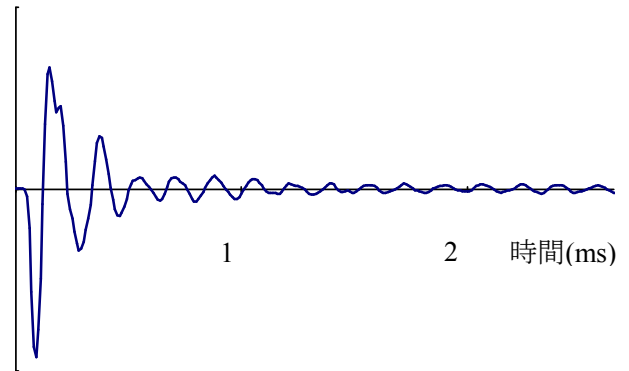
図-2 液相部北面の速度波形

液相部北面の速度波形を図-2、解析結果を図-3に示す。北面は、コンクリート内部を伝搬する弾性波速度とコンクリート厚さの関係から、壁厚が約330mmであることが判明し、設計寸法350mmとほぼ一致した。また、弾性波速度は約4010m/sであり、弾性波速度とコンクリート強度の相関関係から¹⁾、約33N/mm²であると推定された。コンクリートの内部状況は、解析結果より多重反射の厚さ情報が安定していることから健全であると判断される。

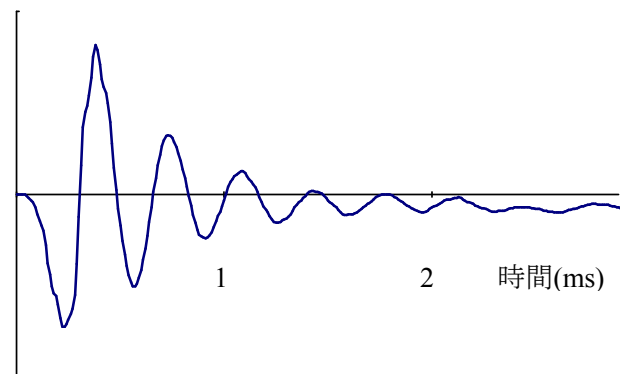
図-4 液相部南面の速度波形

南面の測定波形を図-4、解析結果を図-5に示す。東面は、解析結果から、厚さ約650mmと設計寸法350mmを上回る結果となった。南面は、北面の速度波形と比較すると、周期が長いことがわかる。また、解析結果を比較すると、長時間低い周波数（コンクリートの厚さが厚い情報が観測される）が発生しており、時間的に変化している。これらの特徴から、南面は、たわみ振動（板振動）が発生していることが推測され、表面付近に剥離が生じているものと判断される。

液相部は、非破壊調査の結果、南面および東面の表面に剥離が検知された。したがって、劣化補修は、劣化したコンクリート表面を除去し、断面修復を行うこととした。

材の一体性が需要である。したがって、断面修復材として、自己浸透性があり、経年と共に強度が発生し、将来的なコンクリートの改質性から無機質セメント結晶増殖材を用いることとした。

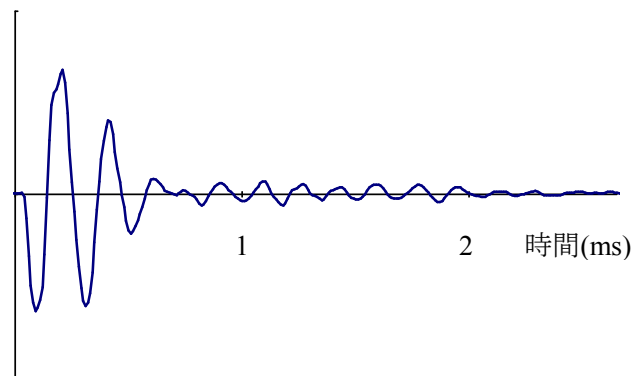
図 - 6 気相部の速度波形

気相部の速度波形を図-6、解析結果を図-7に示す。気相部は、解析結果から、厚さが約330mmであり、設計寸法350mmとほぼ一致した。また、弾性波速度は約4010m/sであると判断されることから約33N/mm²であると推定された。コンクリートの内部状況は、解析結果より多重反射の厚さ情報が安定していることから健全であると判断される。

また、気相部は既存の防食塗装に劣化が確認されたが、非破壊調査の結果躯体コンクリートは健全であると判断されたことから、防食塗装を再施工し、今後の劣化を予防することとした。
