## 内部不連続面で多重反射する縦弾性波の振動数について

伊藤建設(株) 正会員 岩野 聡史  
 (独) 土木研究所 正会員 森濱 和正  
 東海大学 正会員 極壇 邦夫  
 アプライドリサーチ(株) 正会員 境 友昭

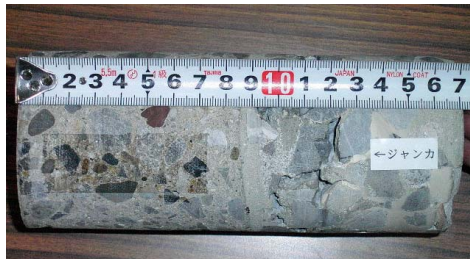
写真1 実験に用いた円柱供試体（左：ジャンカ部、右：健全部）

円柱供試体を写真1、測定状況を図1に示す。供試体内部には部分的にジャンカが含まれる。この供試体に対し、ジャンカ部直上および健全部直上で測定した。健全部での長さ  $L_1$  は 172mm、測定面からジャンカ表面までの長さ  $L_2$  は 120mm である。測定はコンクリート表面に加速度計を設置し、近傍を直径 5mm の鋼球で打撃して、測定波形に対して MEM による振動数解析を行い、縦弾性波の多重反射による振動数  $f_0$  を求める。この結果から、まず、健全部で計測した  $f_0$  と  $L_1$  から弾性波速度  $V_p$  を  $V_p = 2 \cdot f_0 \cdot L_1$  (式1) により求める。次に、ジャンカ部で計測した  $f_0$  を  $V_p$ 、 $L_2$  と比較し、ジャンカ部ではどのような振動数が計測されるのかを実験した。

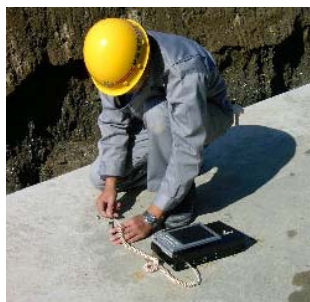
写真2 現地構造物測定状況

擁壁の底版で測定を行った。測定状況および測定物を写真2,3に示す。測定した底版は材齢34日で、厚さは1200mm、打継ぎ目は表面からの深さ400,800mmである。背面はステコンおよび地盤と密着している。この底版の表面から、150mm間隔で7点（横位置-450~450）について計測した。

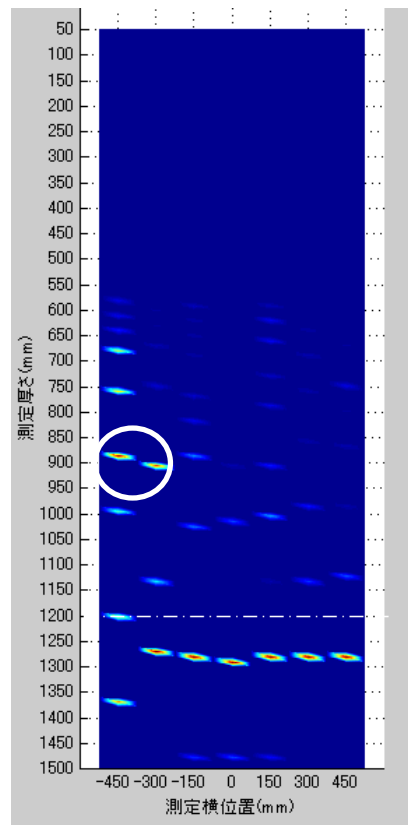
測定結果を図3に示す。図3の縦軸は、別途計測した弾性波速度3940m/sから、振動数解析結果の振動数軸を  $D=3940 / (2 \cdot f)$ により深さ  $D$ に変換したものである。横軸には各測定位置（横位置）を示した。図3より、横位置-150~450mmでは、1300mm付近で反射する縦弾性波のみが観測された。

これから、この位置では内部に不連続面が存在せず、縦弾性波は底版背面で反射するが、背面がステコンおよび地盤と密着しているため、測定上の反射深さが実際の反射深さ1200mmよりも深くなったものと考えられる。一方、横位置-450,-300mmでは、深さ900mm付近で反射する縦弾性波が観測された（図中○）。この位置では内部に不連続面が存在し、縦弾性波が不連続面で反射したことを示す。しかし、打継ぎ目を考えると、不連続面が存在するとすれば、表面からの深さ400、800mmに存在すると考えられる。これから、この位置では深さ800mmに不連続面が存在し、縦弾性波はこの深さで反射したが、不連続面の背面は完全な空隙ではないため、測定上の反射深さが900mmと実際の不連続面までの深さより深くなったものと考えられる。逆に言えば、実際の深さよりも深く計測される不連続面は、完全な空隙による不連続面ではないと考えられる。

図3 底版での測定結果
