衝撃弾性波法によるひび割れ補修状況の確認実験

ESTIMATION OF REPAIRED CRACKED CONCRETE STRUCTURE

BY THE IMPACT ELASTIC WAVE METHOD

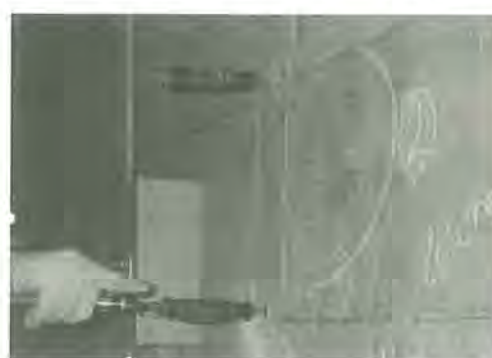
ひび割れの補修工法の1手法である注入工法の模式図を図1、写真1に示す。ひび割れ表面にシール材を塗布し、適当な間隔に設定した注入口から補修材料を充填する工法である。この工法では、注入材料は円状に充填されることから、注入口から離間した位置では、表面のみが充填され内部は未充填となる可能性も考えられる。

写真1 ひび割れ注入工法模式図

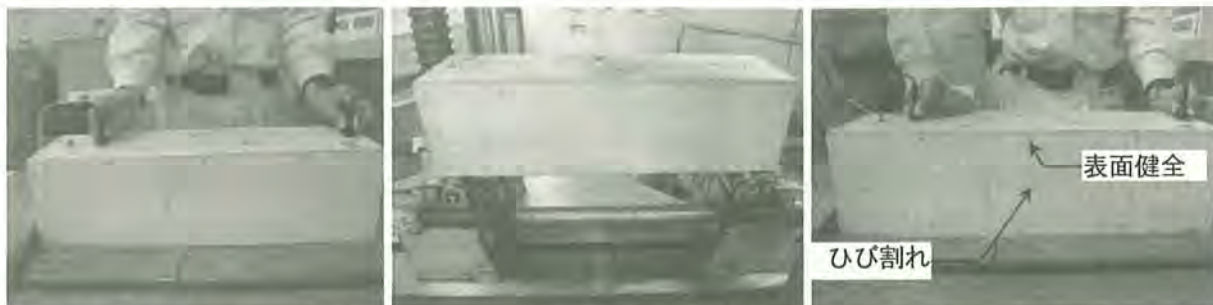
写真2 曲げ供試体実験内容（左：健全状態，中：背面側ひび割れ発生，右：背面側ひび割れ）

曲げ供試体での実験内容を写真2に示す。呼び強度 30、普通ポルトランドセメントによる曲げ強度試験用の供試体 2 体（供試体 A, B, 設計寸法 150mm×150mm×530mm）を用いた。

まず、健全な状態（写真2左）で 2 点の受信センサーを 400mm 間隔に設定し、鋼球打撃により発生するレイリー波の速度を測定した。次に、中央載荷により背面側にひび割れを発生させ（写真2中）、表面は健全であるが、コンクリート内部にひび割れが存在する状態（写真2右）で、2 点の受信センサーを 400mm 間隔にひび割れ部を挟んで設定し、レイリー波速度を測定した。この状態でのコンクリート表面からひび割れ部までの深さは供試体 A, B とも約 40mm であった。

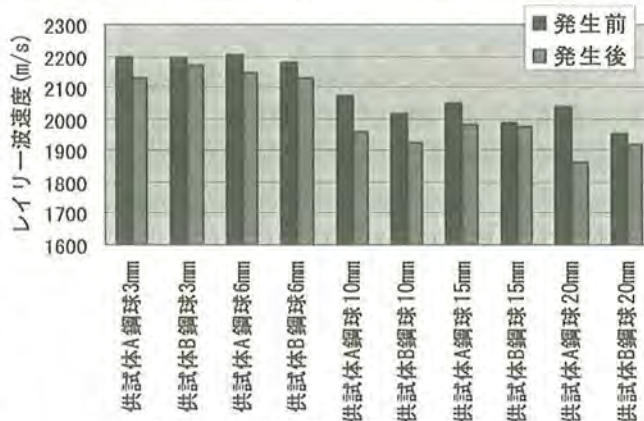
曲げ供試体での測定結果を表1、図3に示す。供試体 A, B ともに同様の結果となり、背面側にひび割れが発生すると、どの鋼球でも測定される速度が遅くなることが確認された。また、測定結果を鋼球の直径で比較すると、鋼球 3mm と 6mm では同等の結果であるが、その他の鋼球では、鋼球直径が大きくなるのに従い、測定される速度が遅くなる傾向が確認された。

測定結果より、コンクリート表面が健全であっても、内部にひび割れが存在する場合には、測定上の速度が遅くなることが確認された。

図3 曲げ供試体速度測定結果

これらの原因としては、レイリー波は上下動と水平動から生成されるが、内部にひび割れが存在することにより、上下動に影響を及ぼし、伝搬速度が低下した可能性が考えられる。

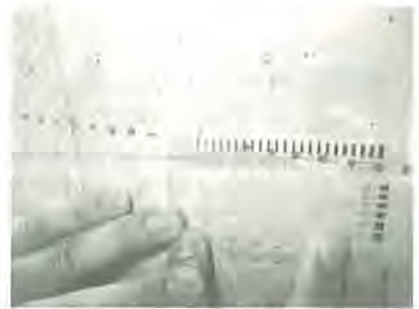
供試体のひび割れ状況を写真3に示す。ボックスカルバート状の供試体で、幅 4100mm×高さ 1950mm×厚さ 600mm の壁部に自然発生したひび割れを実験対象とした。ひび割れは壁の下端から上端まで発生し、表面での幅は最大で0.25mmであった。

写真3 供試体ひび割れ状況

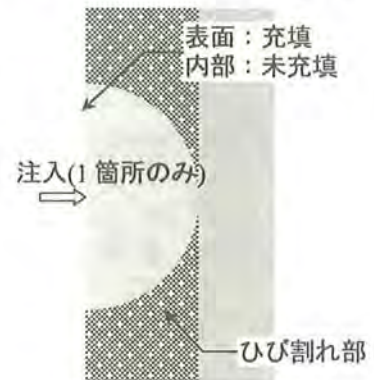
なお、ひび割れの補修方法は注入工法とし、図4に示すとおり、1 箇所のみからの注入とした。注入口から離間した位置では、表面のみが充填され内部は未充填となる。

図4 ひび割れ注入状況

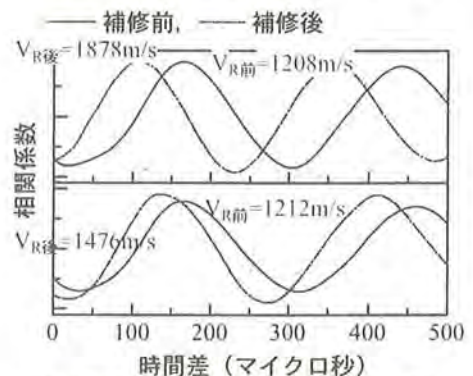
測定波形の例を図5に、相互相関関数の測定によるレイリー波速度の測定例を図6に示す。相互相関関数で相関係数が卓越する時間差をレイリー波の到達時間差として速度を決定した。図6では測定位置：注入位置、測定位置：注入位置から下側に 158mm とも補修前の速度は 1200m/s 程度であるが、補修後の速度は注入位置では 1878m/s、注入位置から下側に 158mm では 1476m/s と測定位置によって異なることが分かる。

図6 鋼球30mmでの相互相関関数測定例 (上図：注入位置, 下図：下側158mm)
